plan: Sloop Toutenburg / fase 1 en 2.

opdr.g.: Zorgpartners friesland

onderdeel: Sloopleijn 3

blad no.: 005

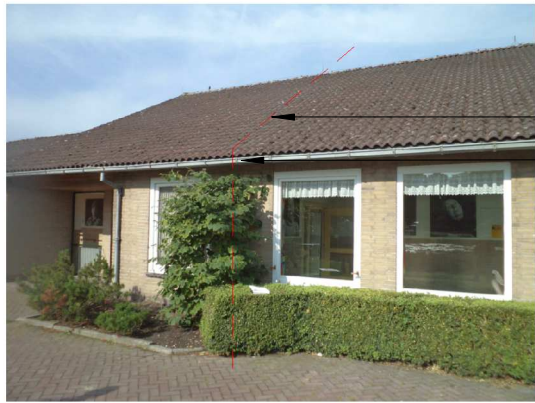
Sloopleijn  
Kopschotje plaatsen  
zinkengoot

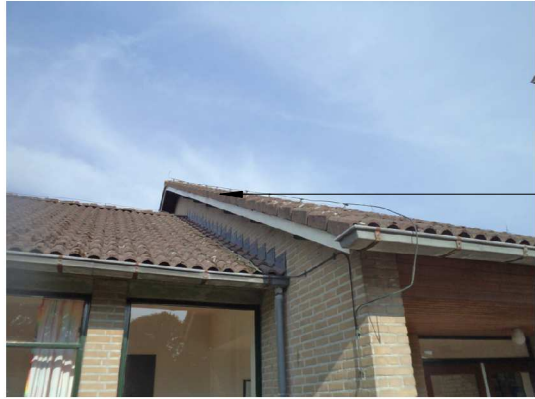
Bestaande gevelpannen herplaatsen

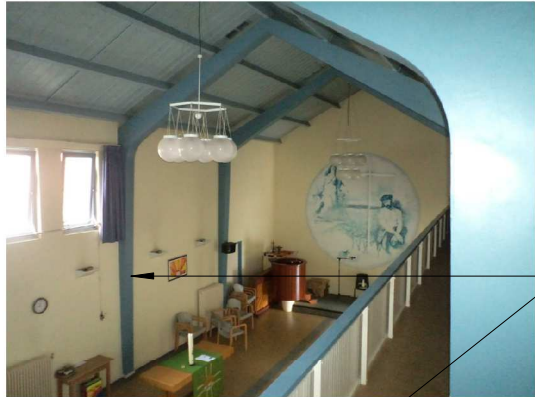
Knik in sloopleijn

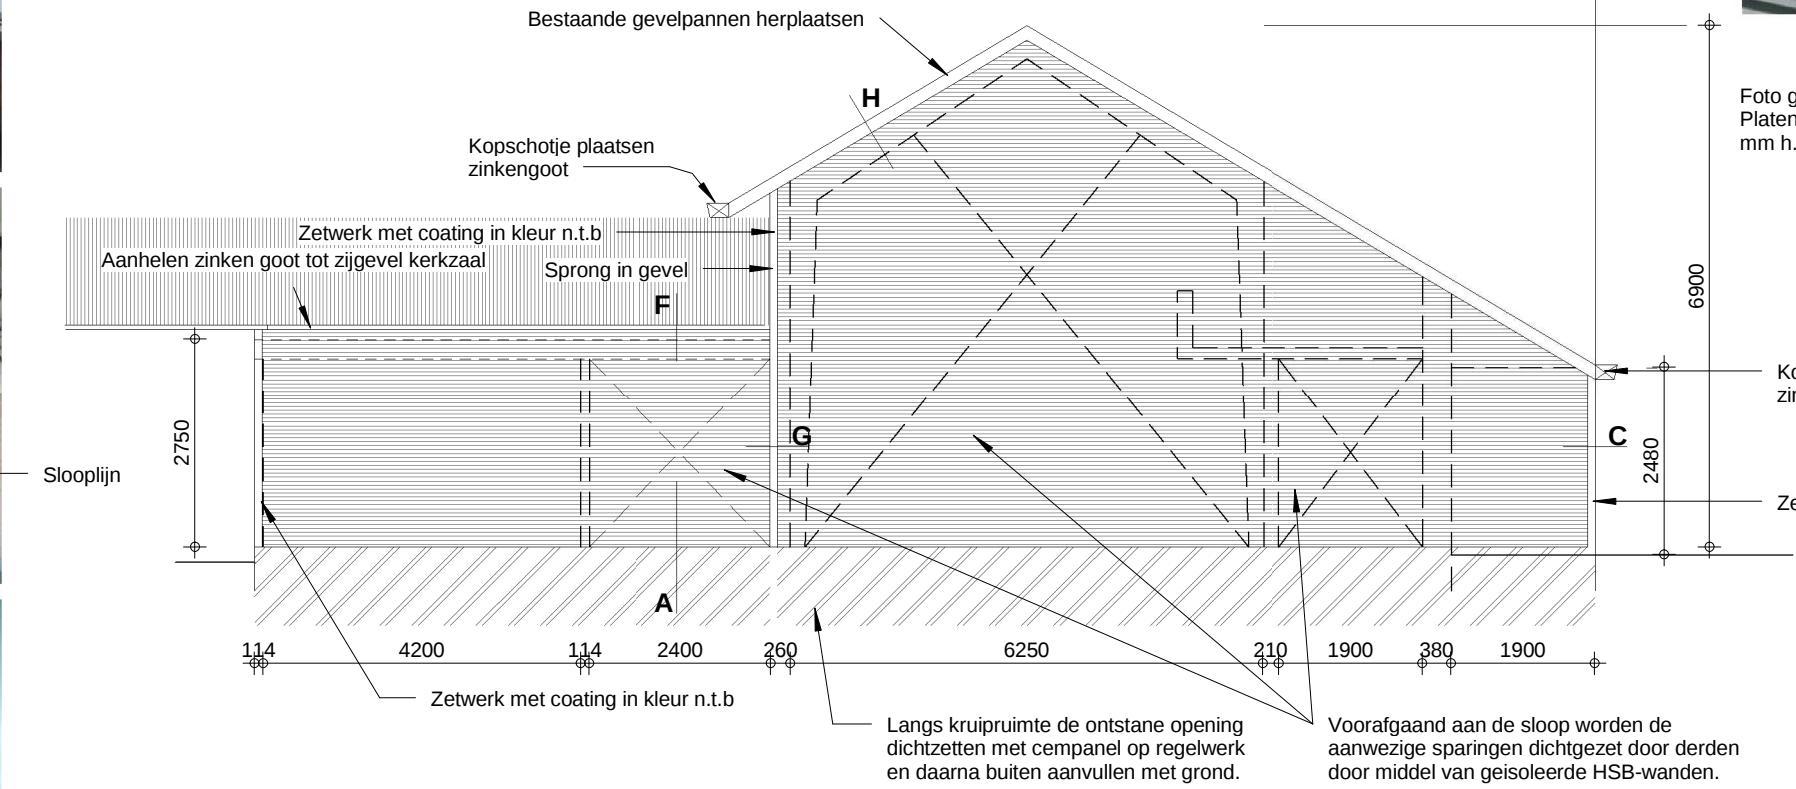
Foto geprofileerde stalen wandplaat 20-75 met coating in kleur n.t.b.  
Platen horizontaal te verwerken op verduurzaamde houten regels ca. 40 x 40  
mm h.o.h. 600 mm.

Kopschotje plaatsen  
zinkengoot

Zetwerk met coating in kleur n.t.b.

Langs kruipruimte de ontstane opening  
dichtzetten met cempanel op regelwerk  
en daarna buiten aanvullen met grond.

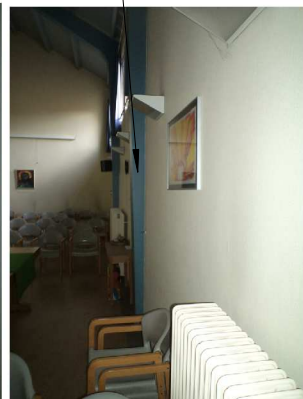
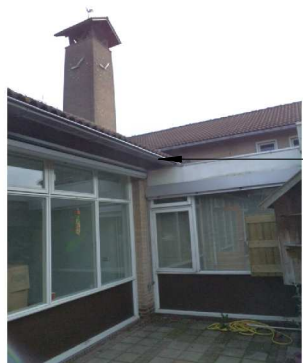
Aanhelen zinken goot
